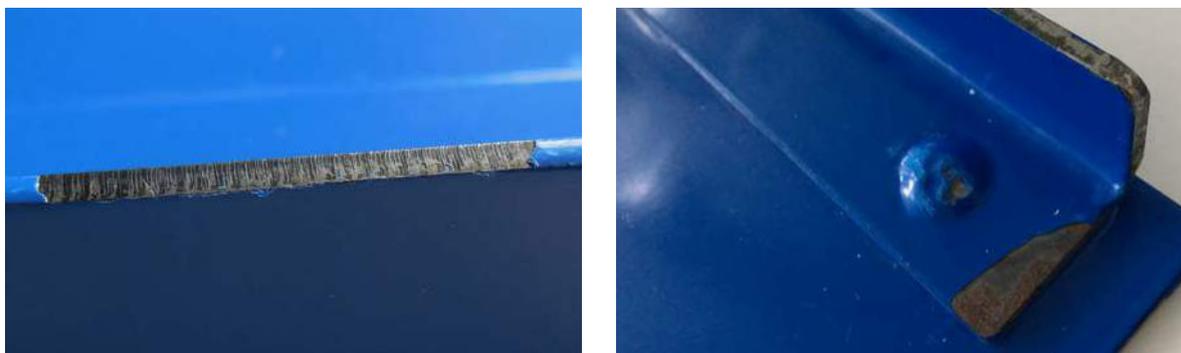
Abbildung 16: unbearbeitete Laserschnittkanten mit Korrosions- und Haftungsstörungen. Die Einschnitte des Lasers sind gut zu erkennen. Sich bildende Oxidschichten sind teilweise schwer durch chemische Vorbehandlungen zu entfernen. Mit Schutzgas arbeitende Lasersysteme können die Situation verbessern.

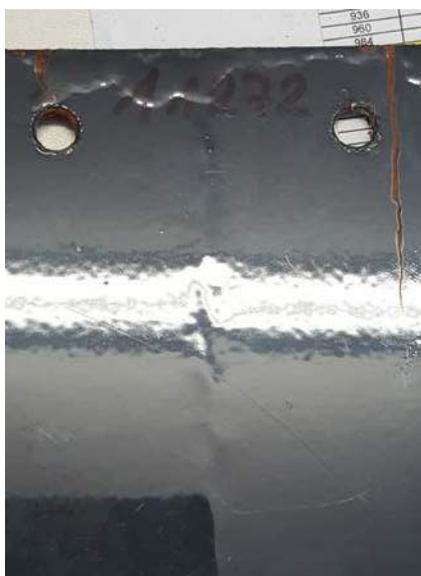
Abbildung 17: Korrosionsprobleme am Kantenbereich aufgrund nicht vorbereiteter Kanten
